DOSSIER DE DIAGNOSTICS TECHNIQUES

- ▲ Dossier Technique
Amiante
- ▲ Plomb
- ▲ DPE
- ▲ 3 Electricité

Bien : **Ecole maternelle**
Adresse : **78 rue du Gal de Gaulle**
67130 LA BROQUE
Référence Cadastre : **Non Communiqué**

RAPPORT N° 16598 – 16614 – 16615

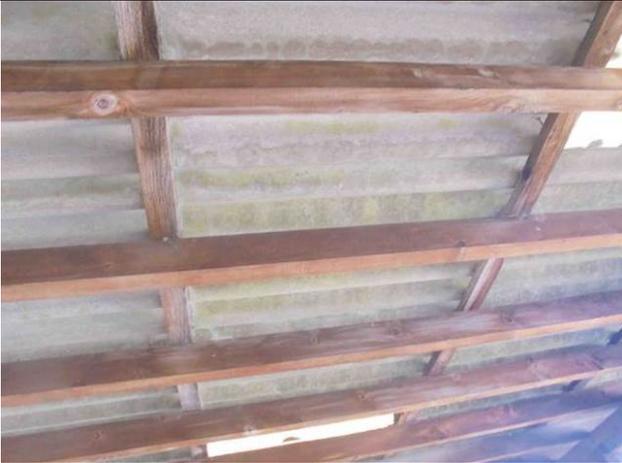
PRELEVEMENT : P101

| Nom du client | Numéro de dossier | Pièce ou local |
|--|---|---|
| Faux-plafond - Plafond | | absence d'amiante |

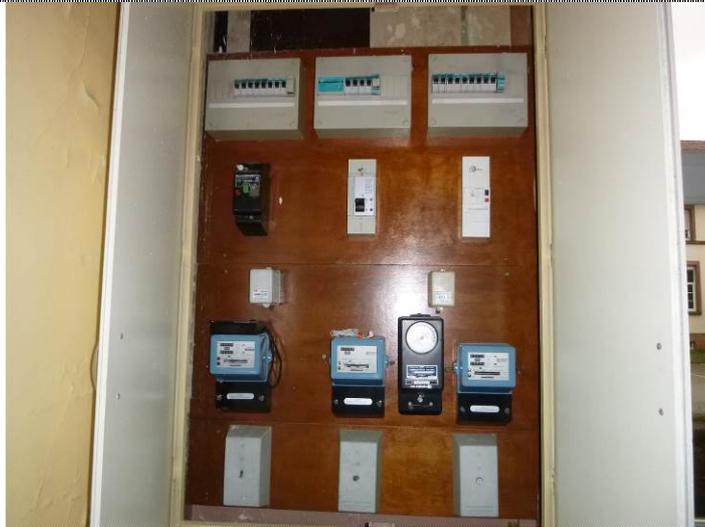
Point de contrôle N° B.1.3 g)

Le dispositif assurant la COUPURE D'URGENCE est placé à plus de 1,80 m du sol fini et n'est pas accessible au moyen de marches ou d'une estrade.

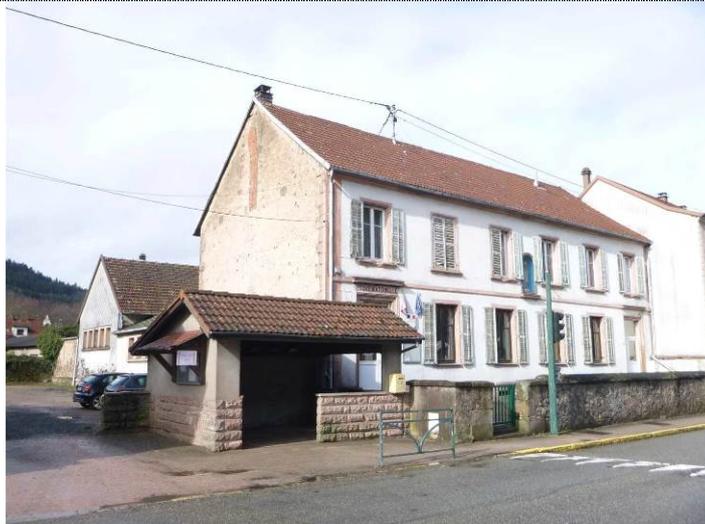
Point de contrôle N° B.3.3.4 a)

La CONNEXION à la LIAISON EQUIPOTENTIELLE principale d'au moins une CANALISATION métallique de gaz, d'eau, de chauffage central de conditionnement d'air, ou d'un élément CONDUCTEUR de la structure porteuse du bâtiment n'est pas assurée (résistance de continuité > 2 ohms).

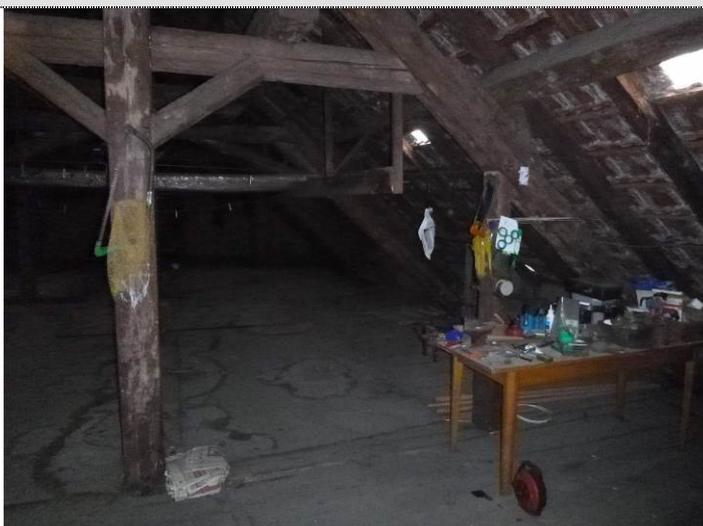
Point de contrôle N° B.3.3.6 a3)

Description : Au moins un CIRCUIT (n'alimentant pas des socles de prises de courant) n'est pas relié à la terre.

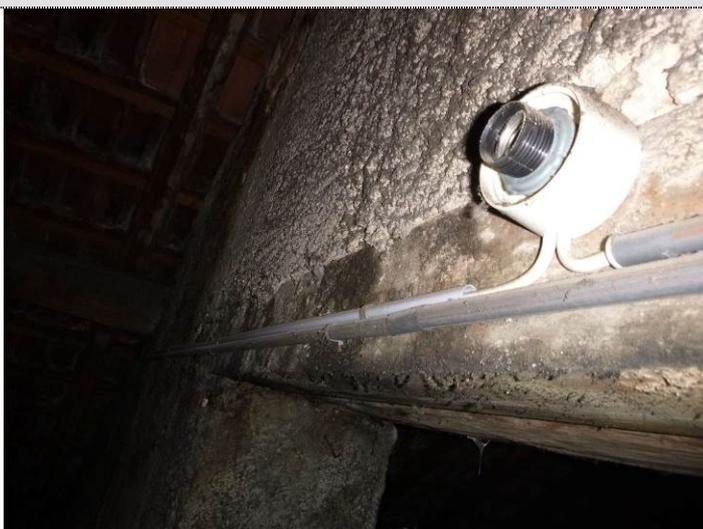
Point de contrôle N° B.3.3.7 a)

Description : Au moins un CONDUIT métalliques en montage apparent ou encastré, comportant des CONDUCTEURS, n'est pas relié à la terre.

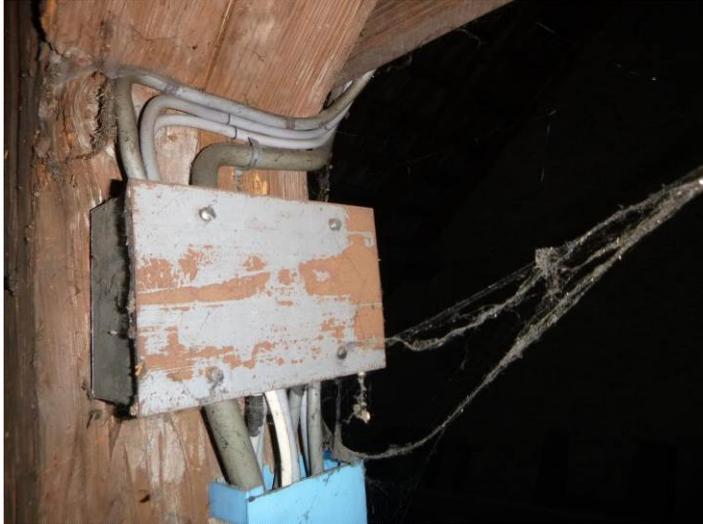
Point de contrôle N° B.3.3.9 b)

Au moins une boîte de CONNEXION métallique en montage apparent ou encastré ne sont pas reliées à la terre.

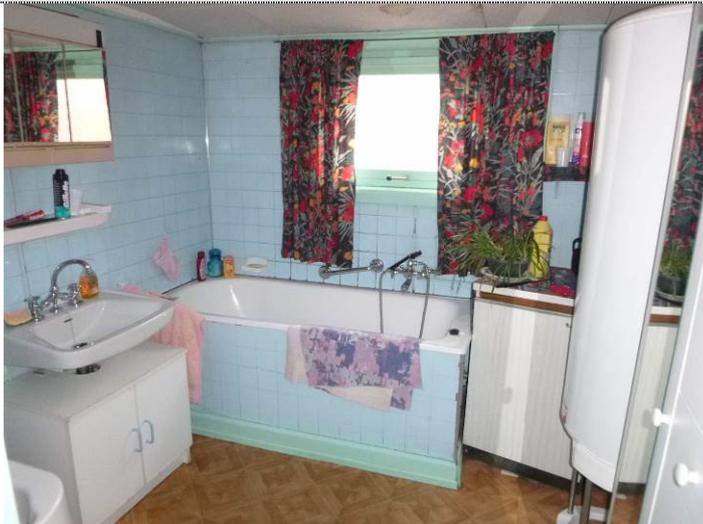
Point de contrôle N° B.5.3 a

Locaux contenant une baignoire ou une douche : il n'existe pas de LIAISON EQUIPOTENTIELLE supplémentaire reliant les ELEMENTS CONDUCTEURS et les MASSES des MATERIELS ELECTRIQUES.

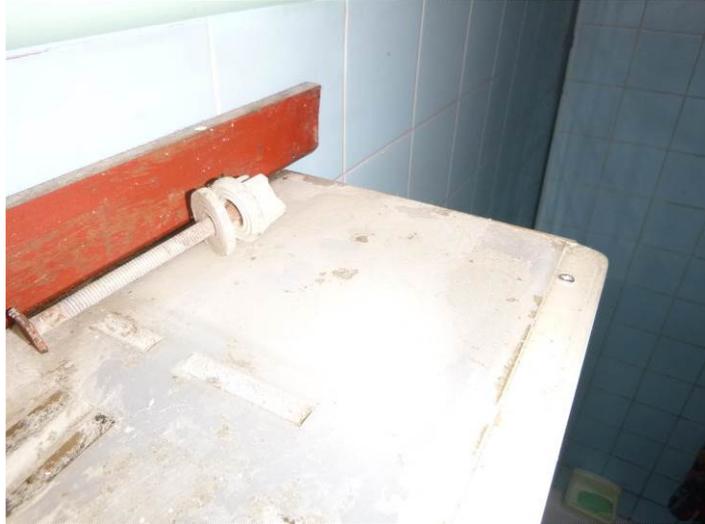
Point de contrôle N° B.6.3.1 a)

Local contenant une baignoire ou une douche : l'installation électrique ne répond pas aux prescriptions particulières appliquées à ce local (adéquation entre l'emplacement où est installé le MATERIEL ELECTRIQUE et les caractéristiques de ce dernier – respect des règles de protection contre les chocs électriques liées aux zones).

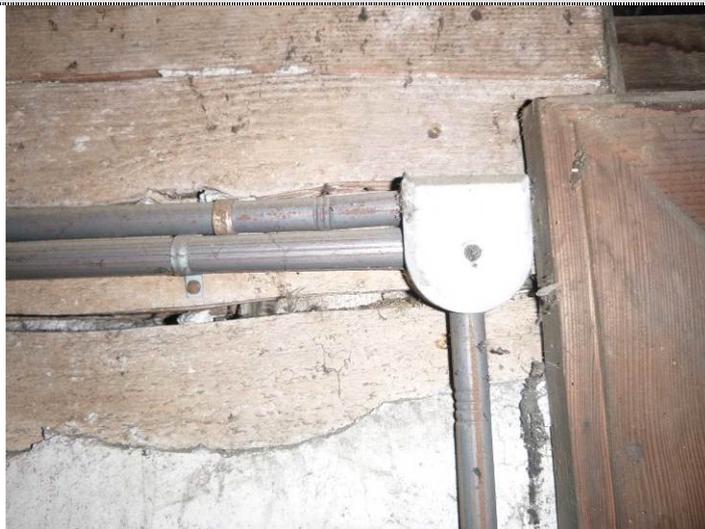
Point de contrôle N° B.8.3 a)

L'installation comporte au moins un MATERIEL ELECTRIQUE vétuste.

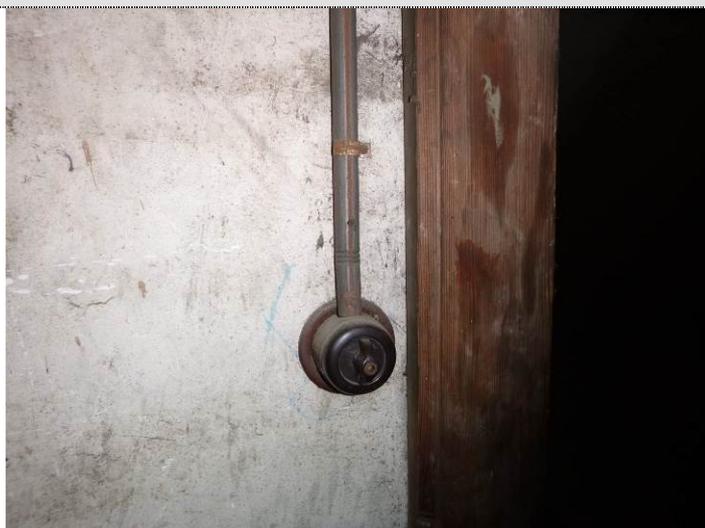
Point de contrôle N° B.8.3 b)

L'installation comporte au moins un MATERIEL ELECTRIQUE inadapté à l'usage.

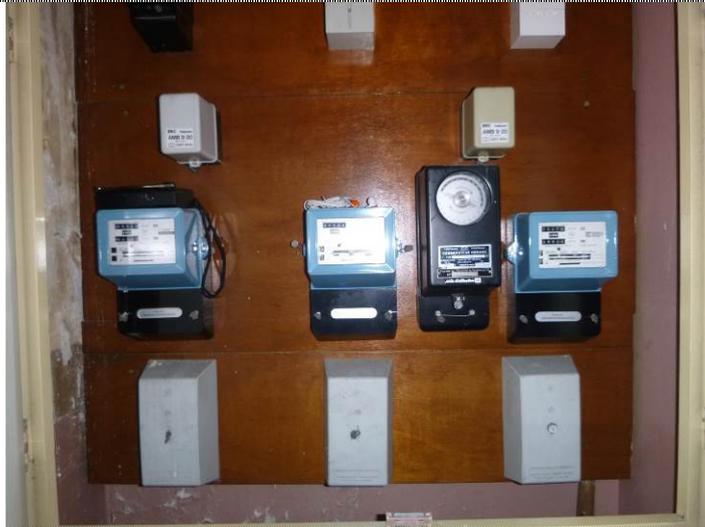
Point de contrôle N° B.1.3 b)

Le dispositif assurant la COUPURE D'URGENCE n'est pas situé à l'intérieur du logement ou dans un emplacement accessible directement depuis le logement.

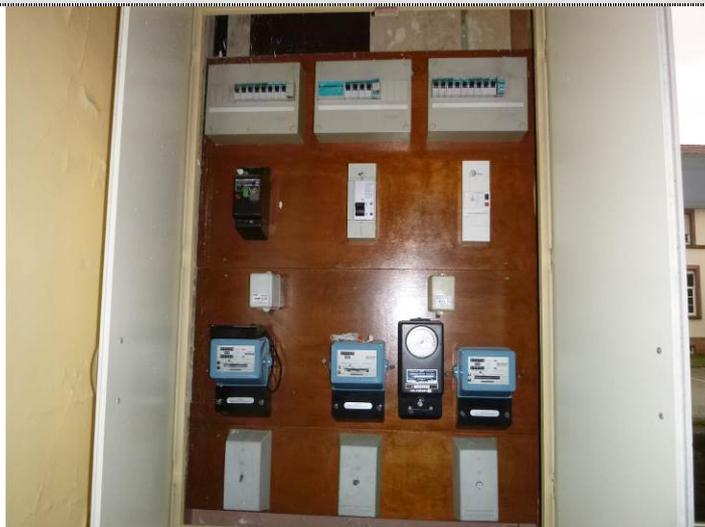
Point de contrôle N° B.1.3 g)

Le dispositif assurant la COUPURE D'URGENCE est placé à plus de 1,80 m du sol fini et n'est pas accessible au moyen de marches ou d'une estrade.

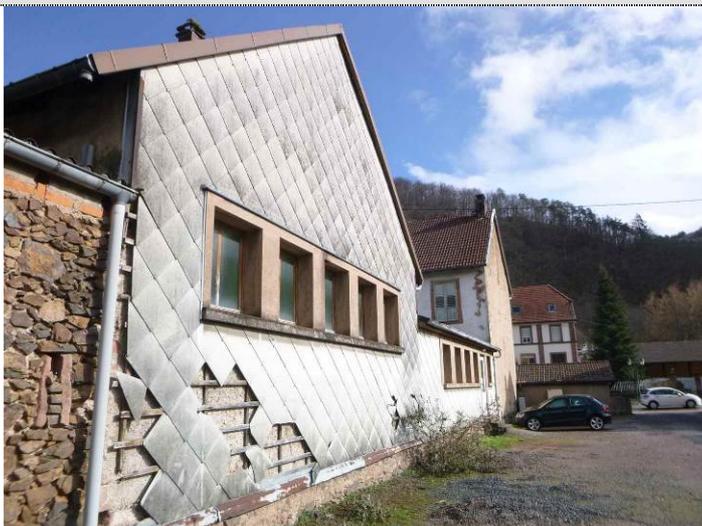
Point de contrôle N° B.3.3.4 a)

La CONNEXION à la LIAISON EQUIPOTENTIELLE principale d'au moins une CANALISATION métallique de gaz, d'eau, de chauffage central de conditionnement d'air, ou d'un élément CONDUCTEUR de la structure porteuse du bâtiment n'est pas assurée (résistance de continuité > 2 ohms).

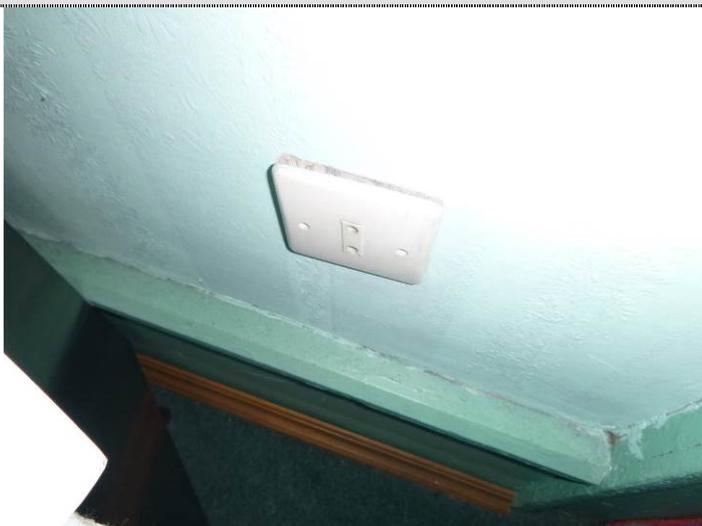
Point de contrôle N° B.3.3.6 a1)

Au moins un socle de prise de courant ne comporte pas de broche de terre.

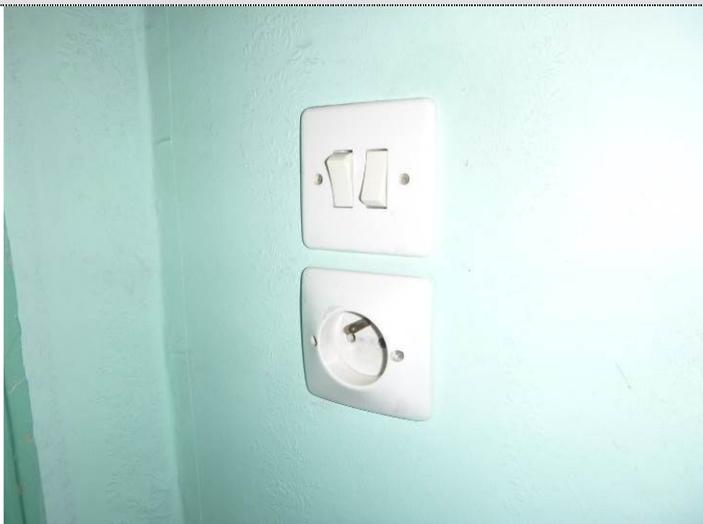
Point de contrôle N° B.3.3.6 a2)

Description : Au moins un socle de prise de courant comporte une broche de terre non reliée à la terre.

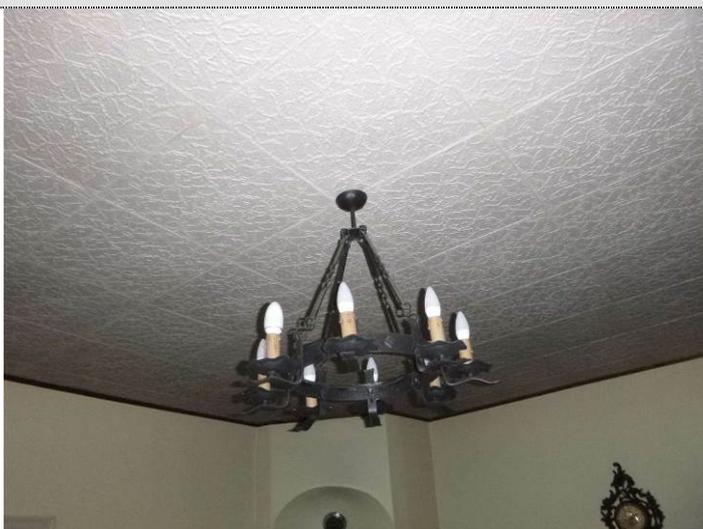
Point de contrôle N° B.3.3.6 a3)

Description : Au moins un CIRCUIT (n'alimentant pas des socles de prises de courant) n'est pas relié à la terre.

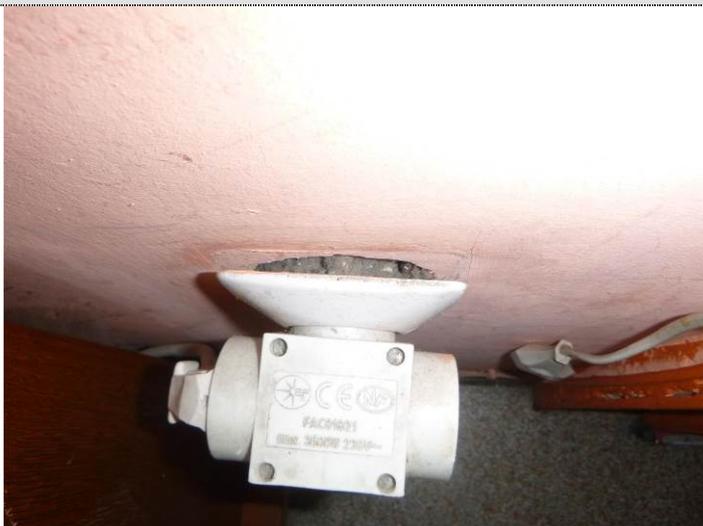
Point de contrôle N° B.7.3 a)

L'ENVELOPPE d'au moins un matériel est manquante ou détériorée.

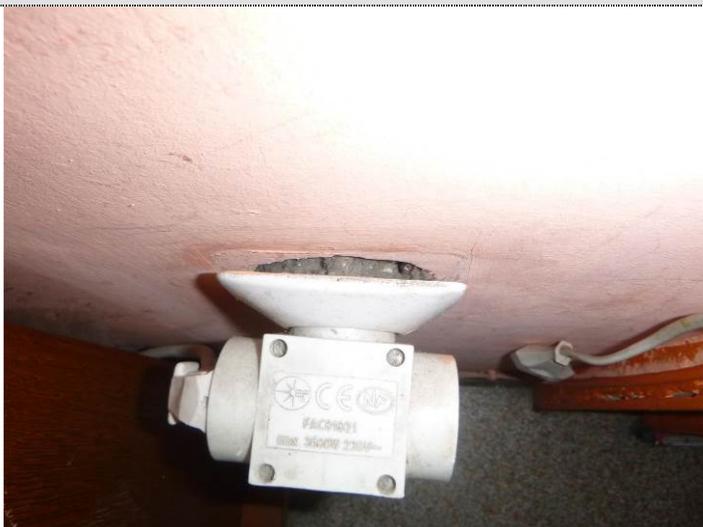
Point de contrôle N° B.7.3 d)

L'installation électrique comporte au moins une CONNEXION avec une partie active nue sous tension accessible.

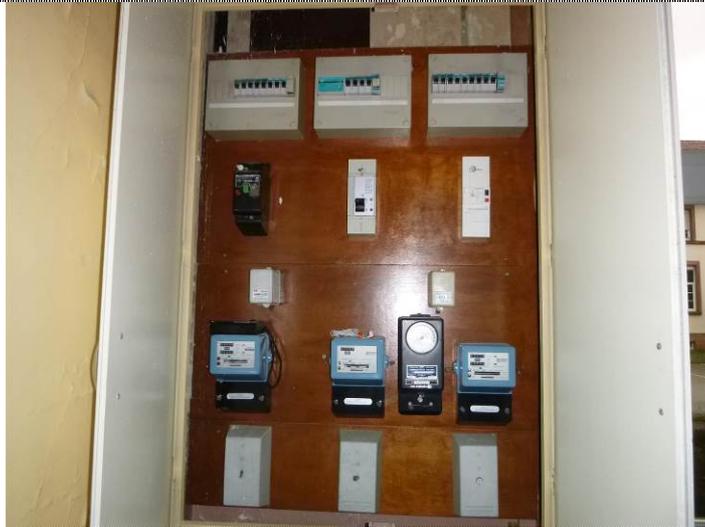
Point de contrôle N° B.1.3 b)

Le dispositif assurant la COUPURE D'URGENCE n'est pas situé à l'intérieur du logement ou dans un emplacement accessible directement depuis le logement.

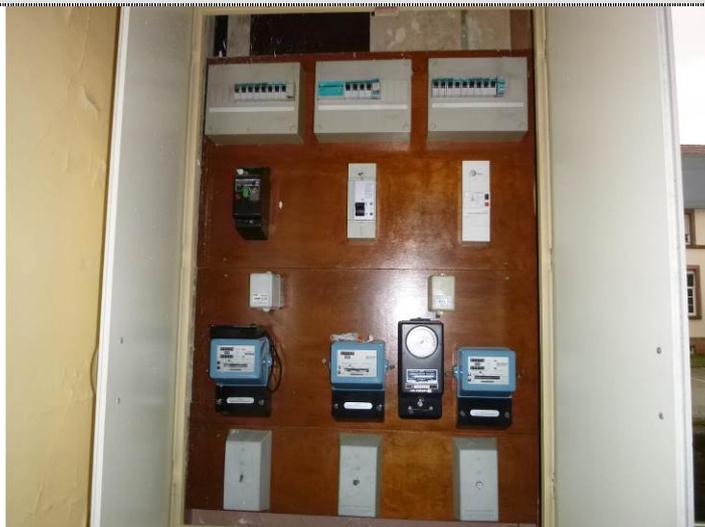
Point de contrôle N° B.1.3 g)

Le dispositif assurant la COUPURE D'URGENCE est placé à plus de 1,80 m du sol fini et n'est pas accessible au moyen de marches ou d'une estrade.

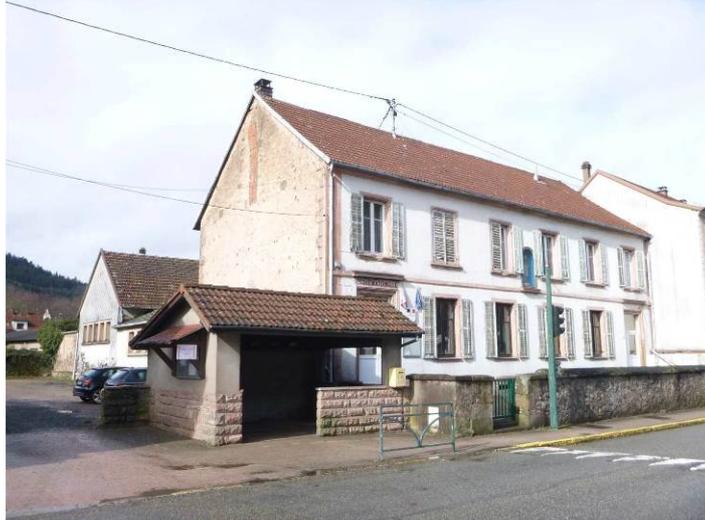
Point de contrôle N° B.3.3.4 a)

La CONNEXION à la LIAISON EQUIPOTENTIELLE principale d'au moins une CANALISATION métallique de gaz, d'eau, de chauffage central de conditionnement d'air, ou d'un élément CONDUCTEUR de la structure porteuse du bâtiment n'est pas assurée (résistance de continuité > 2 ohms).
